VILLA ADRIANA E VILLA D'ESTE

Intervento campione di pulitura e restauro di una porzione della vasca delle Metae Sudantes di Villa d'Este. Prime osservazioni sui risultati e margini di intervento e di ricerca futuri.

Antonella Mastronardi, Veronica Fondi

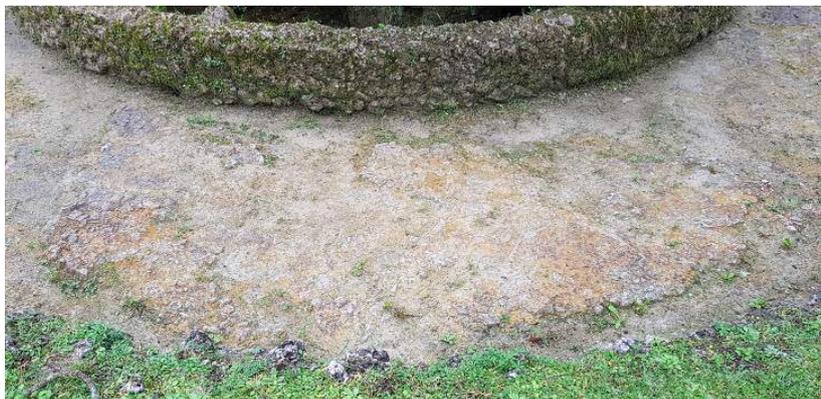
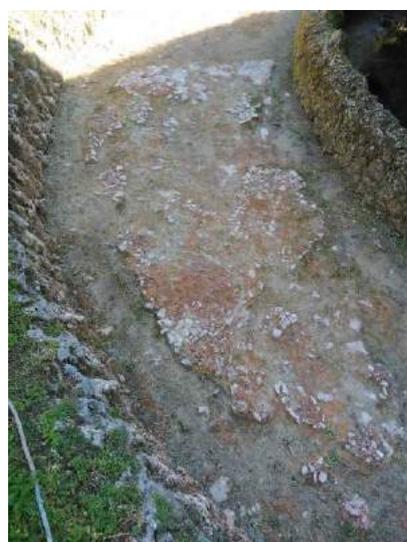
Il fondo della fontana si presentava inizialmente coperto da uno strato limoso, dal quale emergevano delle porzioni a rilievo, dapprima identificate come strato di malte di allettamento con lacerti lapidei. Vista la natura del bene e la tipologia di materiali testati, l'intervento è stato effettuato da un restauratore di beni culturali³ ed ha avuto una durata di circa un mese.

Figure 1-2 Porzione del fondo della vasca prima della pulitura

Dopo una prima rimozione di fanghi e depositi limosi presenti sul fondo della vasca, cui ha fatto seguito una pulitura meccanica del lacerto di pavimentazione in esame, è emersa in realtà una decorazione, prima completamente nascosta dal deposito coerente presente sulle superfici, costituita da frammenti lapidei bianchi e neri e frammenti in cotto rosso allettati su malta con aggregato pozzolanico disposti a formare motivi decorativi apparentemente geometrici o stilizzati, ma non ancora identificati in modo definitivo. Si ipotizza che un motivo simile possa esistere anche nell'altra fontana gemella dove, oltre alle tracce dell'allettamento, sono attualmente visibili alcuni lacerti di decorazione al di sotto degli strati terrosi. Per

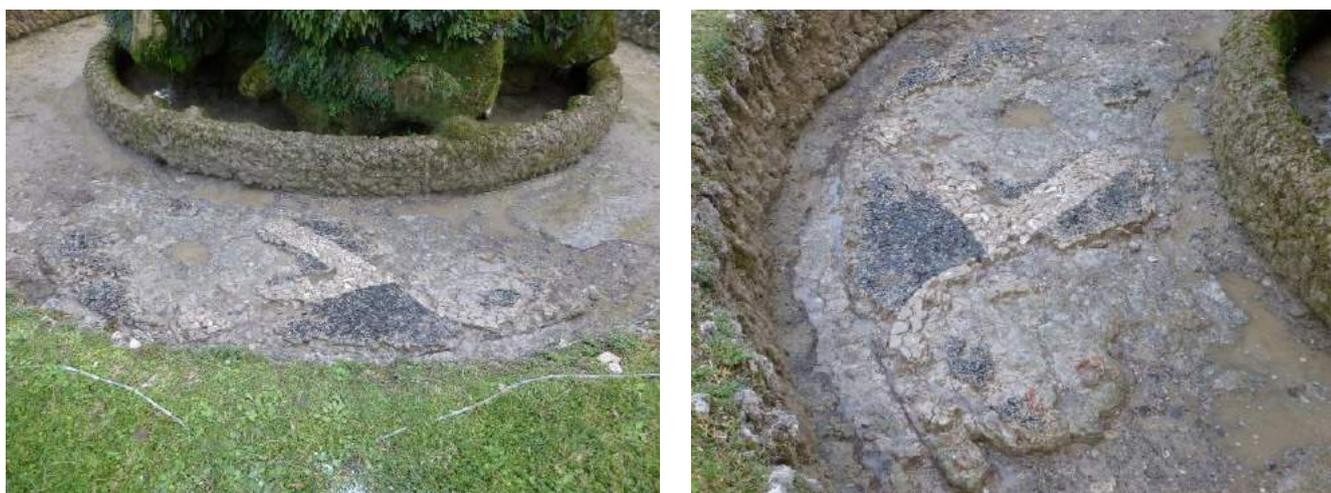
Figura 3-4 Decorazione policroma rinvenuta dopo la pulitura

Il fondo della fontana doveva precedentemente presentarsi quindi completamente decorato con questi motivi policromi, i cui colori venivano esaltati dalla presenza dello specchio d'acqua sovrastante. Alla luce di queste nuove informazioni si è deciso di rimodulare alcune operazioni dell'intervento previsto inizialmente sulla base delle necessità conservative emerse, come spesso accade nel corso di interventi di restauro.

Per rimuovere i residui di patina biologica presenti è stato effettuato un trattamento biocida con una metodologia totalmente atossica ed ecocompatibile: è stata infatti utilizzata sulla superficie una miscela di olii essenziali la cui ricetta prevede l'uso di *Cinnammonum Verum*, *Eugenia Garophyllus*, *Corydothymus*,

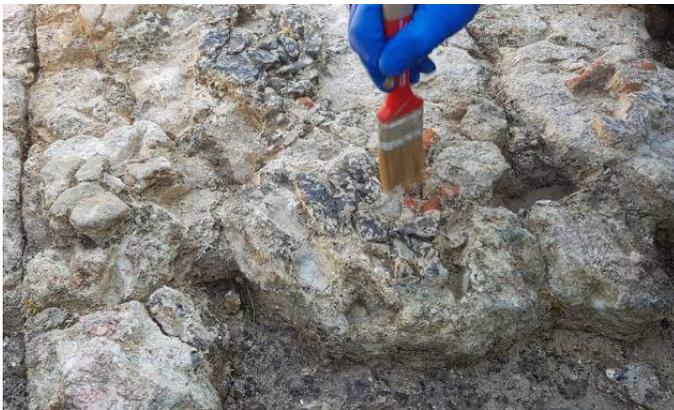
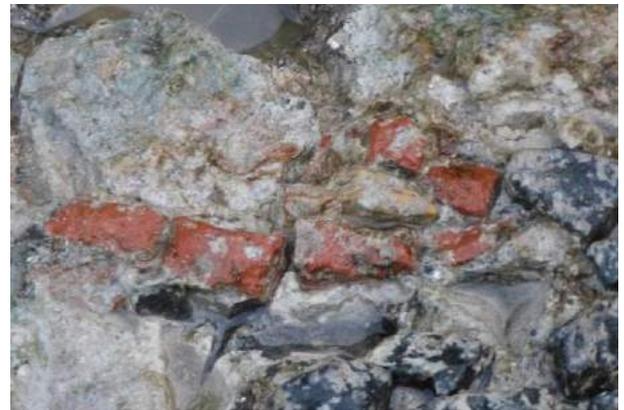
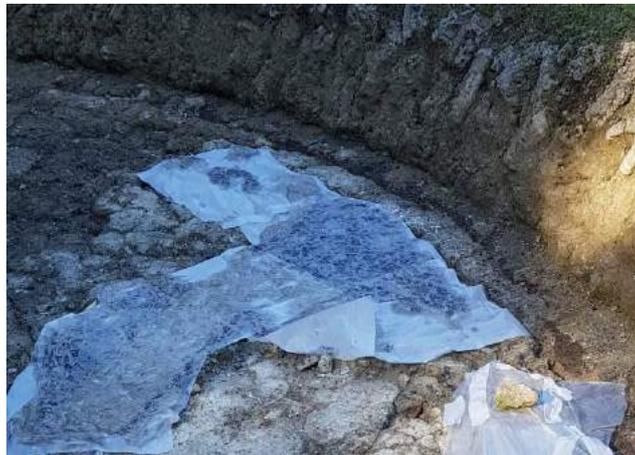
diluiti in acqua demineralizzata e applicati mediante un addensante naturale⁵, che, una volta rigonfiato nella suddetta soluzione è in grado di mantenere umida la superficie di contatto anche per tempi prolungati⁶. La scelta di adottare un prodotto biocida appartenente alla categoria “green” va incontro sia alla necessità di garantire la sicurezza dei visitatori, spesso presenti durante gli interventi di manutenzione del sito, sia alla particolare circostanza legata al riutilizzo delle acque in uscita dalle fontane per l’irrigazione degli orti limitrofi.

Figure 5-6-7 Fasi di stesura della miscela di olii essenziali

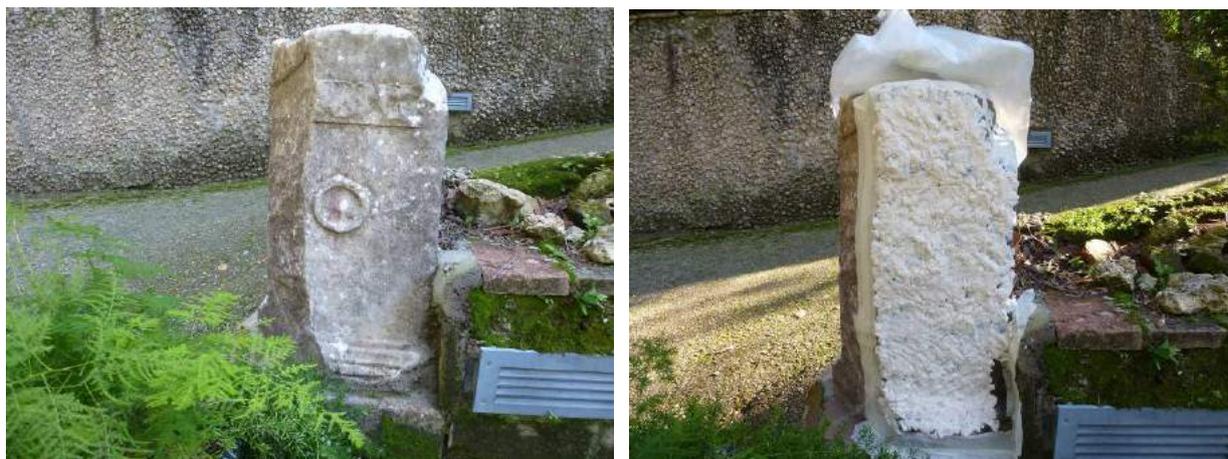
Per meglio valutare l'efficacia del metodo a base di oli essenziali, mettendolo a confronto con i metodi di disinfezione tradizionali, si è deciso di effettuare una ulteriore applicazione campione su un cippo lapideo presente lungo uno dei percorsi della Villa: nello specifico una delle facce è stata trattata con biocida tradizionale mentre l'altra con gli oli essenziali.

Figure 8-9 Applicazione del trattamento biocida a base di oli essenziali su manufatto lapideo: prima e durante

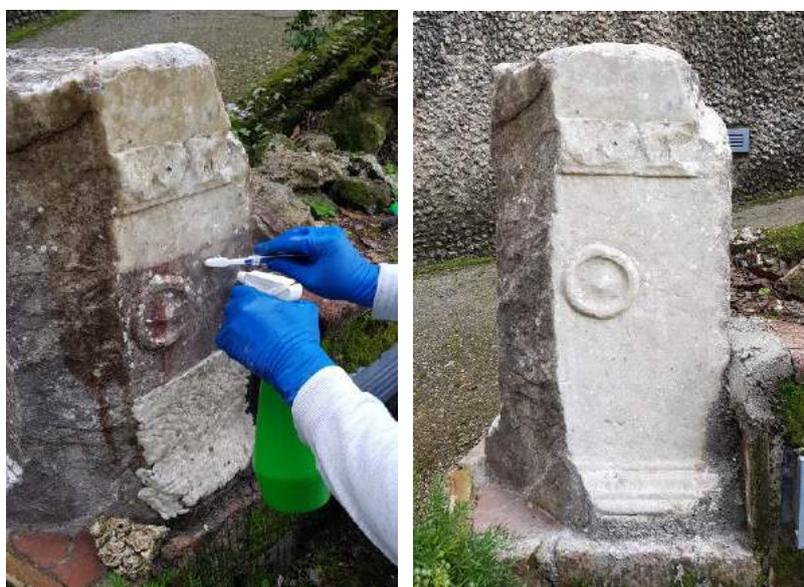
Figure 10-11 Superficie durante e dopo la rimozione dell'impacco biocida e risciacquo

La valutazione dell'efficacia della metodologia green è certamente positiva: dopo una applicazione di prodotto la patina biologica è stata rimossa con facilità ed in modo omogeneo sulla superficie. Il risultato è paragonabile alla disinfezione con biocida tradizionale, realizzata mediante due applicazioni a distanza di cinque giorni l'una dall'altra, anche se quest'ultima ha dato un risultato leggermente meno uniforme. Il vantaggio del metodo con olii essenziali risiede senza dubbio nella atossicità ed ecocompatibilità; inoltre con una applicazione si ottengono i risultati che con la disinfezione tradizionale si raggiungono dopo tempi sensibilmente più lunghi e questo è un elemento che, nella gestione temporale di un intervento conservativo o di manutenzione, può acquisire un peso notevole. Gli svantaggi sono per lo più legati al metodo di applicazione, il quale prevede la necessità di effettuare un impacco da mantenere umido a contatto con la superficie per tre giorni consecutivi, condizione non sempre facile da garantire in ambiente outdoor, anche per la natura e morfologia stessa dei manufatti. Le informazioni emerse da questo test saranno ad ogni modo preziose per valutare in futuro la metodologia più indicata per il contrasto al degrado di natura biologica, sempre presente nei siti di questo Istituto.

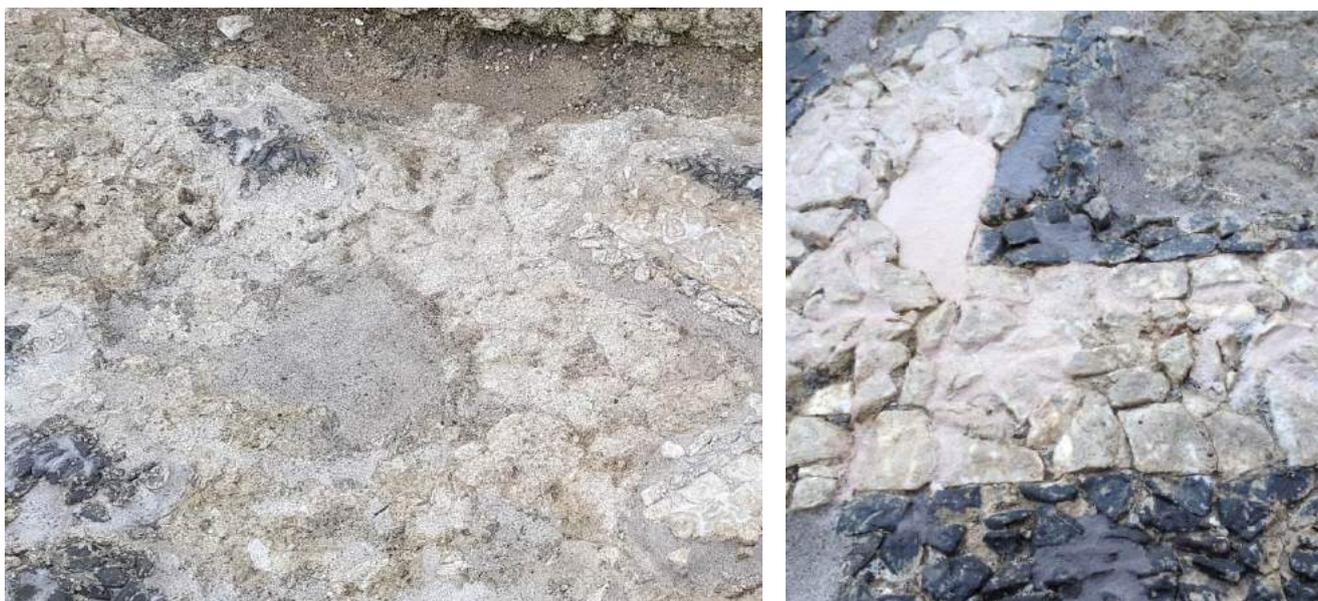
L'intervento sulle *Metae* è proseguito con il consolidamento superficiale a base di prodotti con molecole di dimensione nanometriche⁷, la stuccatura e la messa in sicurezza degli elementi lapidei e della malta di allettamento e la protezione superficiale. Le stuccature sono state eseguite sia con metodi tradizionali, con malte a base di calce idraulica e aggregati naturali, sia, nelle mancanze degli elementi lapidei, con malta a base di premiscelato dalle caratteristiche impermeabilizzanti⁸. Questo confronto è stato fatto per valutare la possibilità di utilizzare malte con caratteristiche meccaniche più resistenti all'azione dilavante dell'acqua, che, per quanto riguarda le fontane è un fattore di degrado inevitabile. Dal punto di vista estetico le stuccature più coerenti con i materiali costitutivi risultano essere certamente quelle tradizionali; inoltre l'ambiente estremamente umido di applicazione ha probabilmente creato le condizioni per alcuni sbiancamenti nelle integrazioni realizzate con premiscelato⁹. Tuttavia sarà interessante, una volta riempite

Figure 12-13 Stucature con mala 'tradizionale'(sx) e stucature con malta a base di premiscelato con caratteristiche impermeabilizzanti (dx)

nuovamente le vasche di acqua, monitorare l'aspetto, le prestazioni e la tenuta di entrambe le tipologie di integrazioni nel tempo per una valutazione completa dei diversi aspetti conservativi¹⁰.

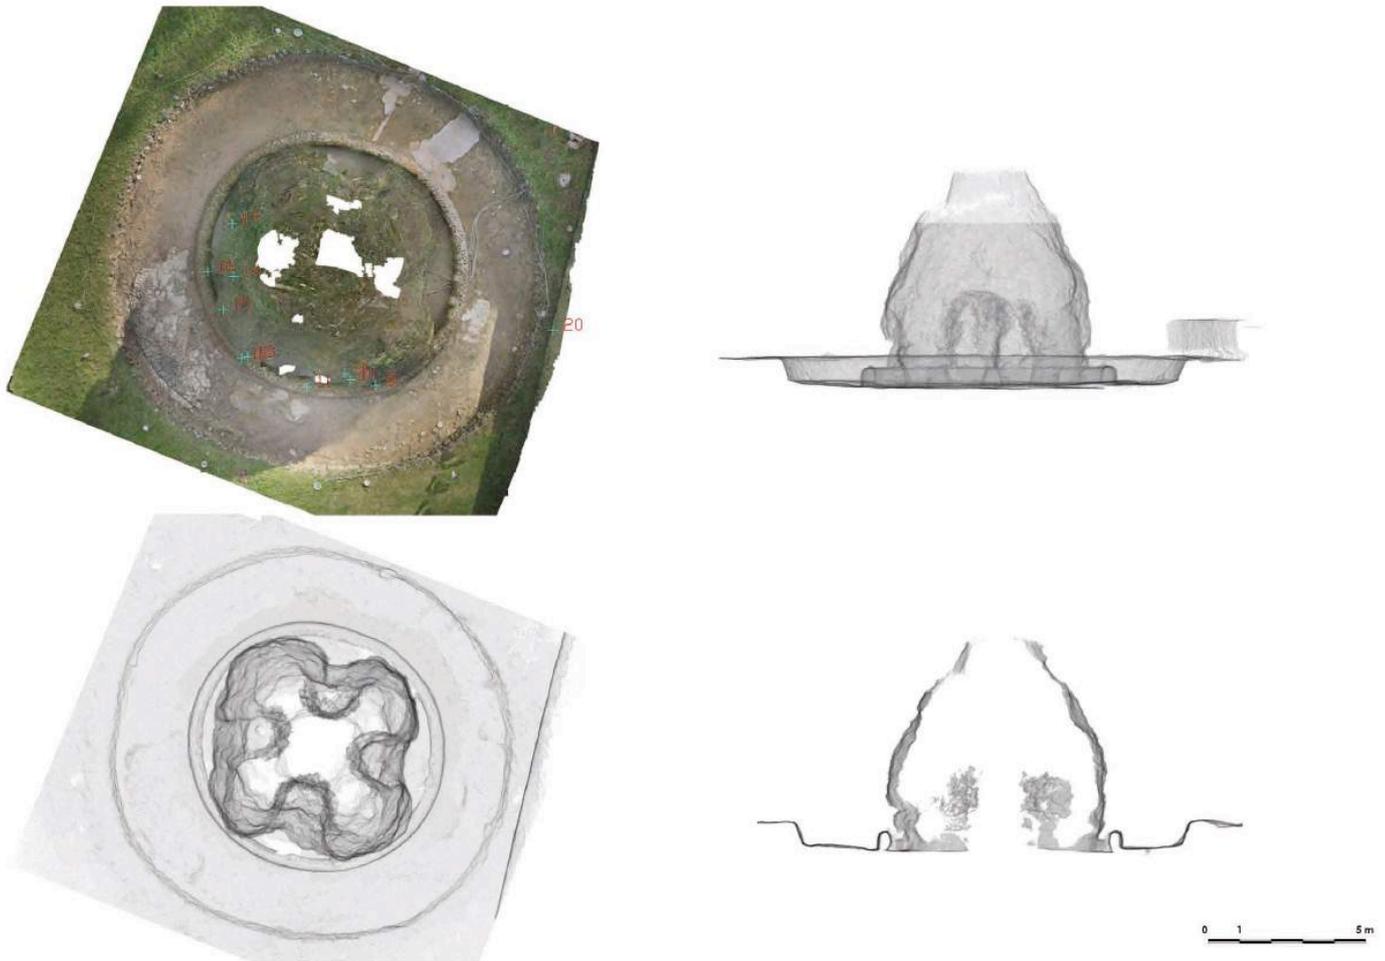
Figure 14-15-16-17 Ortofoto della fontana elaborate dal rilievo effettuato con laser scanner
