OGGETTO: Relazione dell'intervento in somma urgenza adottato a seguito dei danni da maltempo nell'area del Tempio nel sito del Santuario di Ercole Vincitore.

INTERVENTO DI SOMMA URGENZA ex art. 140 del D.Lgs 36/2023	
OGGETTO	Santuario di Ercole Vincitore – area del Tempio
TITOLO DELL'INTERVENTO	Interventi a vario titolo di risoluzione delle problematiche accorse a seguito della ondata di maltempo nella settimana compresa tra il 09/02 e il 15/02/2026 a Tivoli

VERBALE DI SOMMA URGENZA

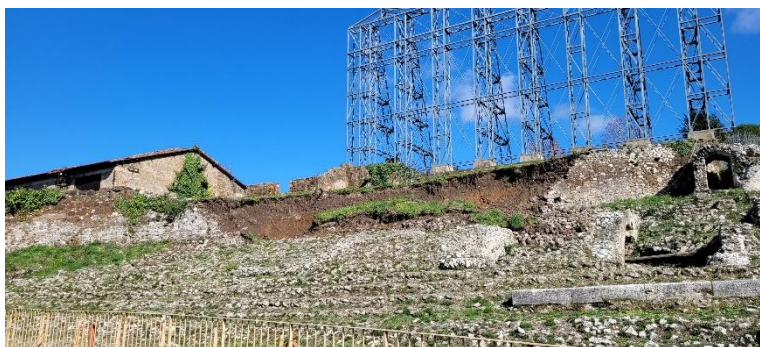
Prima del crollo

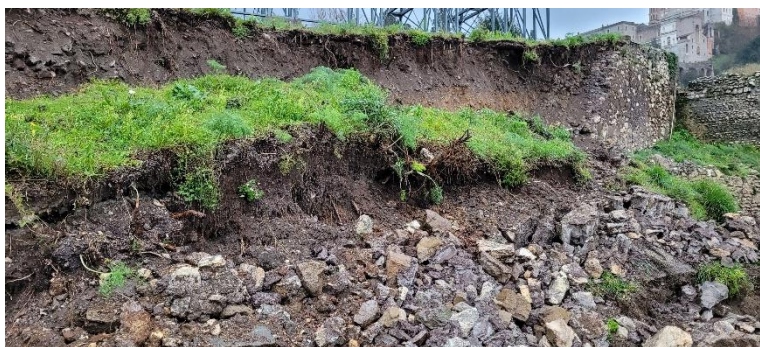
- Durante lo svolgimento di un giro di controllo, in data 16/02/2026, è emersa la circostanza per la quale risulta crollata una porzione della muratura di epoca contemporanea, di contenimento del terreno al di sotto della ricostruzione metallica della facciata del tempio – presenti al sopralluogo: dott.ssa Carbonara, arch. Laura Bernardi;

- che il muro di epoca contemporanea non risulta fondato su struttura visibile e che le forti piogge hanno condotto al rigonfiamento della muratura che doveva contenere il terreno retrostante e al successivo crollo;

Dopo il crollo

Per quanto concerne il muro di contenimento in oggetto viene convocata la ditta Safio Costruzioni s.r.l. presente nel sito del Santuario di Ercole Vincitore in qualità di subappaltatrice della ditta Ducale Restauro s.r.l. per i lavori di Messa in sicurezza, conservazione e restauro degli ambienti lungo la via Tecta e del Restauro del lato nord del Triportico e in possesso di mezzi e professionalità idonee. Alla ditta Safio Costruzioni s.r.l. viene richiesto di provvedere con urgenza alla progettazione ed installazione di una opera provvisoria di puntellamento della porzione di muro residua in modo da consentire lo spostamento e la cernita delle macerie.

Resta inteso che le operazioni richieste sono da intendersi quali attività di mero pronto intervento. Sono in ogni caso da programmare ulteriori attività di messa in sicurezza definitiva dei due ambiti. In particolare è necessario, per ciò che concerne il muro di contenimento, prevedere un intervento di restauro della parete;

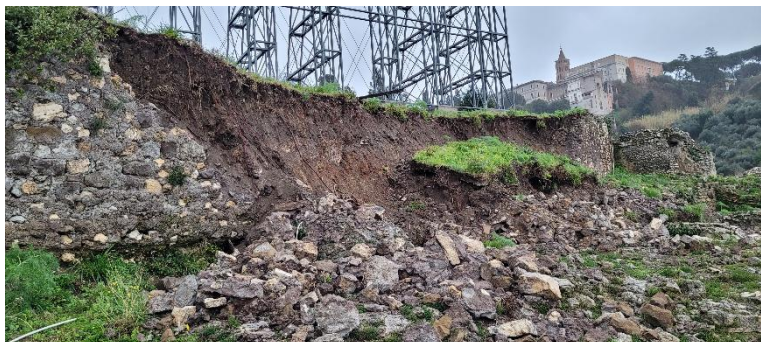
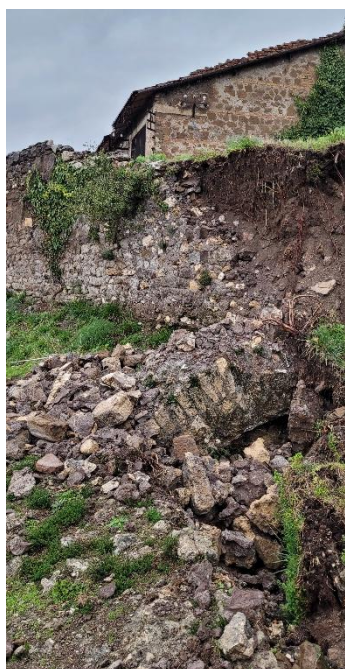
- con riferimento alla struttura muraria antica, afferente alla scalinata del tempio antico, è stato rilevato che il crollo è abbastanza esteso e ha saturato gli spazi liberi da strutture antiche;

- che nelle porzioni destra e sinistra, ai lati del controllo, la muratura presenta un rigonfiamento che necessita un controllo;
 - che nella porzione a sinistra dell'area e scalinata del tempio, in una parte di muratura poggiante al di sopra di

Dettaglio del crollo

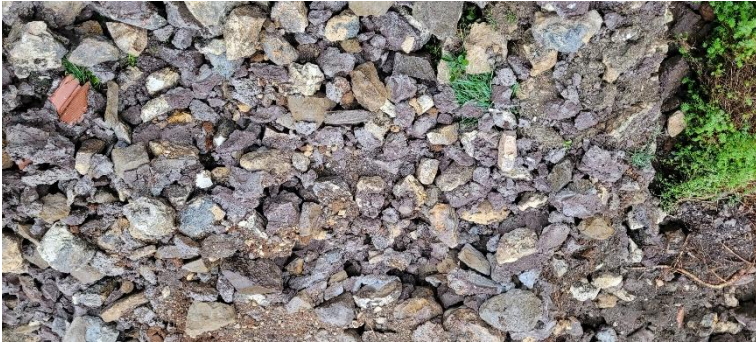
Dettaglio delle macerie

- la rimozione delle macerie,
- la cernita del materiale antico da quello contemporaneo, ad opera del personale archeologo interno
